Projekt Max-Liebermann-Str. 24, 99099 Erfurt

Global denken, lokal handeln: Gebäudesanierung als Beitrag zum Klimaschutz am konkreten Beispiel

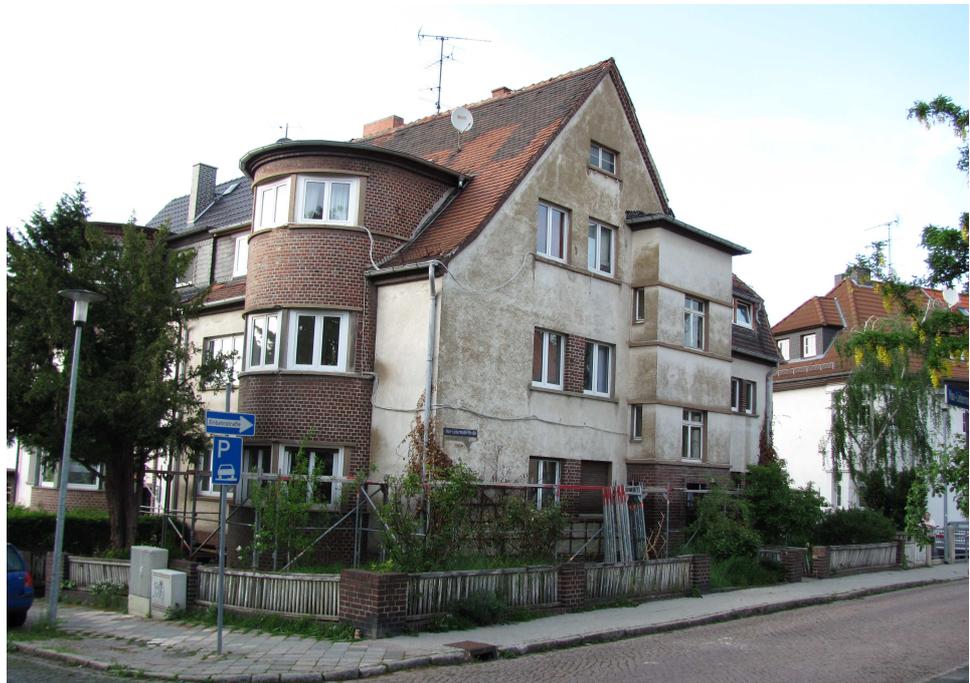
Bild 1:
Zustand vor dem
Umbau

Das Gebäude ist ein Dreifamilienhaus (je Etage eine Wohnung) und wurde 1930 in Massivbauweise errichtet. Städtebaulich bildet es als Reihenedhaus den Abschluß einer Häuserzeile.

Außerdem bestand erheblicher Sanierungsbedarf. Dach, Fassade, Kellerdecke, ein großer Teil der Fenster und ein Teil der Haustechnik (Rohrleitungen und ein Teil der Heizkörper) befanden sich noch im Originalzustand von 1930 und waren entsprechend sanierungsbedürftig.

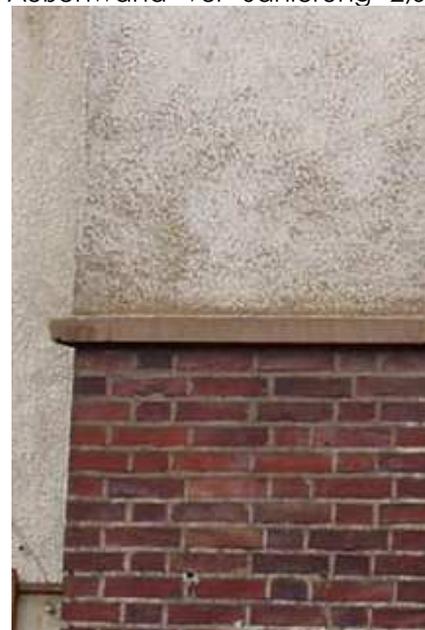
Bild 3. Außenwand Bestand

Der Altputz und das Gesims wurden abgeschlagen. Anschließend wurde die Wand neu verputzt. Das Sichtmauerwerk wurde übergespachtelt.

Außenwand: Wände EG – 2. OG Massivmauerwerk. Der Altputz außen wurde abgeschlagen; darauf kam ein WDVS (**Wärmedämmverbundsystem**), bestehend aus 200 mm Hartschaumplatten. Das vorhandene Sichtmauerwerk wurde überdämmt.
(für Fachleute: EPS WLK 032, U-Wert der Außenwand vor Sanierung 2,06 W/m²K, nach Sanierung 0,15 W/m²K)

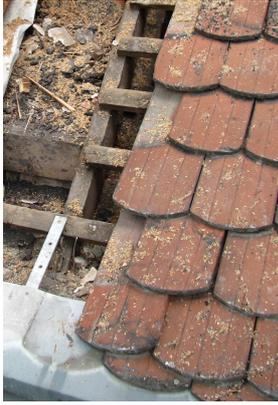
Bild 8: alte Dacheindeckung
Biberschwanzziegel auf Lattung. Wärmedämmung ist nicht vorhanden.

Das Steildach war ein mit Biberschwanziiegeln gedecktes Ziegeldach. Dachziegel und Lattung wurden komplett entfernt. Aus statischen Gründen wurden die vorhandenen Sparren (10*12 cm) verstärkt (Aufdoppelung 10*6 cm). Darauf kam eine Schalung aus Rauspund, einseitig gehobelt. Es folgten: Dampfsperre, Aufsparrendämmung 160 mm, Konterlattung, Lattung, Dachziegel
(für Fachleute: PU WLG 024, U-Wert des Steildaches vor Sanierung 3 W/m²K, nach Sanierung 0,14 W/m²K)

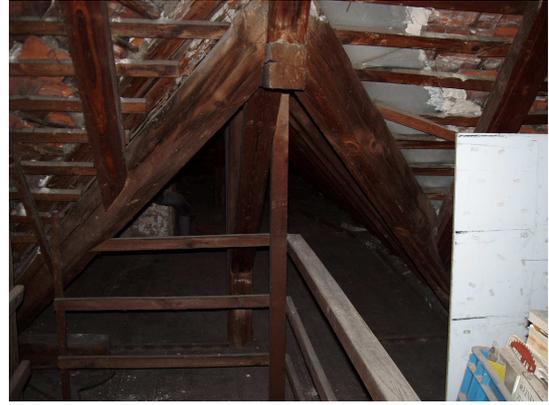
Bild 9: Innenansicht des alten Daches

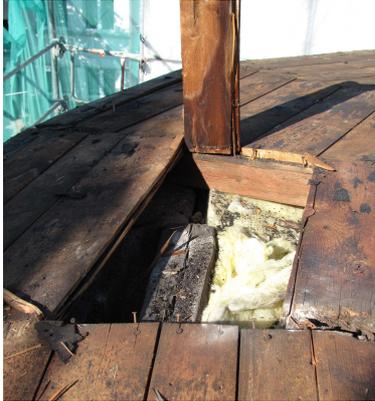
Bild 14: vorhandenes Flachdach.

Die alte Abdichtung aus Bitumenbahnen ist bereits entfernt, ebenso wie die schadhafte Schalung. In der Öffnung: Steinwollreste

Flachdach: Das Flachdach bildeten Bitumendachbahnen auf Holzschalung. Stellenweise fand sich noch Steinwolle aus früheren Jahrzehnten zwischen den Deckenbalken.
Die alte Schalung wurde ausgebessert. Darauf kam ein Aufbau aus Dampfsperre, 200 mm Dämmung und zweilagiger Abdichtung. Derselbe Aufbau wurde auch für die neu entstandene Dachterrasse verwendet.
(für Fachleute: EPS WLK 035, U-Wert des Flachdaches vor Sanierung 1,19 W/m²K, nach Sanierung 0,15 W/m²K)

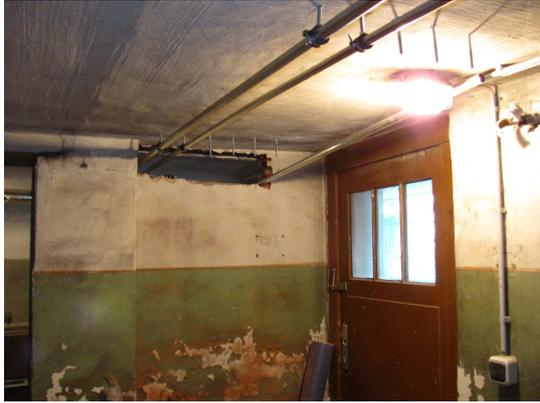
Bild 19: Kellerdecke im ursprünglichen Zustand

Kellerdecke: Die Kellerdecke besteht aus Betonsteinen zwischen Stahlträgern. Darunter wurde in einem Abstand von 14 – 25 cm eine abgehängte Decke eingebaut. In den entstandenen Hohlraum wurde Zellulosedämmung eingeblasen.
(für Fachleute: Zellulosedämmung WLK 041, U-Wert der Kellerdecke vor Sanierung 2,31 W/m²K, nach Sanierung 0,25 – 0,14 W/m²K)

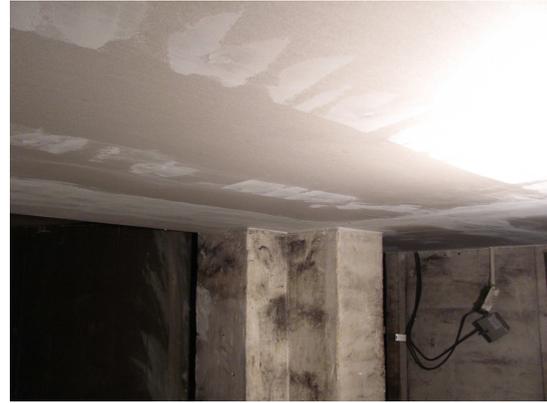
Bild 20: abgehängte Decke
Die Installationen sind in der Decke verschwunden.

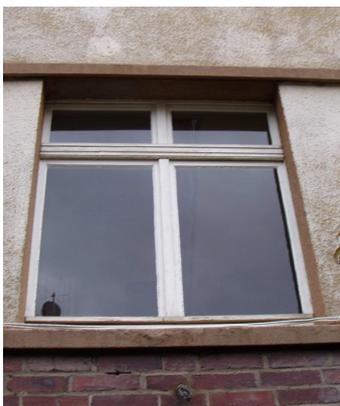
Fenster: Die Fenster waren zu 2/5 ziemlich verzogene Originalfenster von 1930 mit Einfachverglasung. Teilweise konnte man zwischen Fensterrahmen und Fensterflügen nach draußen sehen. Die übrigen 3/5 der Fenster waren zwischen 2001 und 2004 bereits gegen damals übliche Kunststofffenster ausgetauscht worden.

Bild 21: Fenster von 1930 mit Einscheibenverglasung

Die alten Fenster wurden ausgebaut und durch moderne Kunststofffenster mit Dreifachverglasung ersetzt. Teilweise wurden die Fensteröffnungen im Zuge dieser Maßnahme vergrößert.

(für Fachleute: Kunststofffenster mit Argon- bzw. Kryptonfüllung, U-Wert der Fenster vor Sanierung 3 - 5 W/m²K, nach Sanierung 0,81 W/m²K)

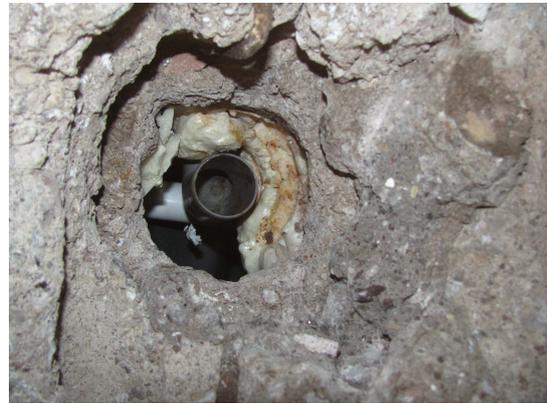
Bild 33: Der Siphon einer Badewanne im Erdgeschoß, vom Keller aus betrachtet. Man sieht die Problematik: die Lücke zwischen Rohr und Betondecke (teilweise bereits ausgeschäumt).

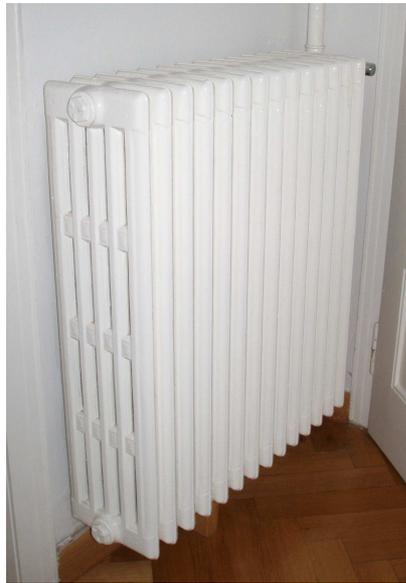
Bild 34: vorgefundener Bestand:
Gußeiserner Röhrenradiator von 1930
