Projekt Max-Liebermann-Str. 24, 99099 Erfurt

Global denken, lokal handeln: Gebäudesanierung als Beitrag zum Klimaschutz am konkreten Beispiel

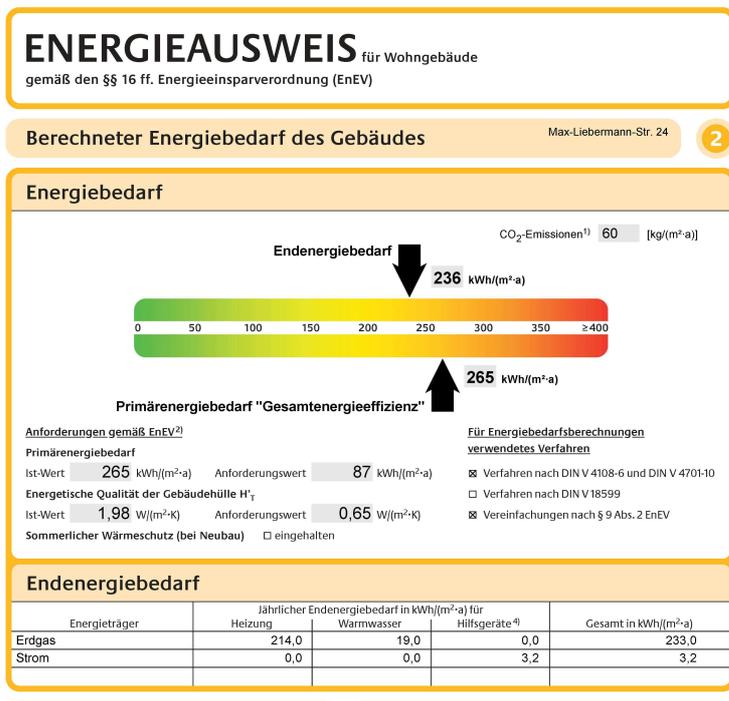
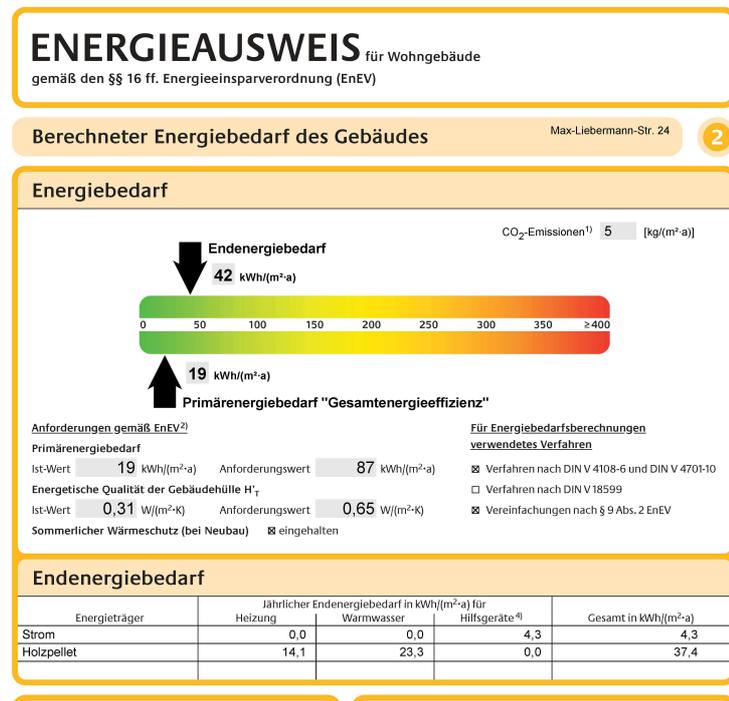
Bild 2: Energieausweis Bestand

Energieausweis Planung

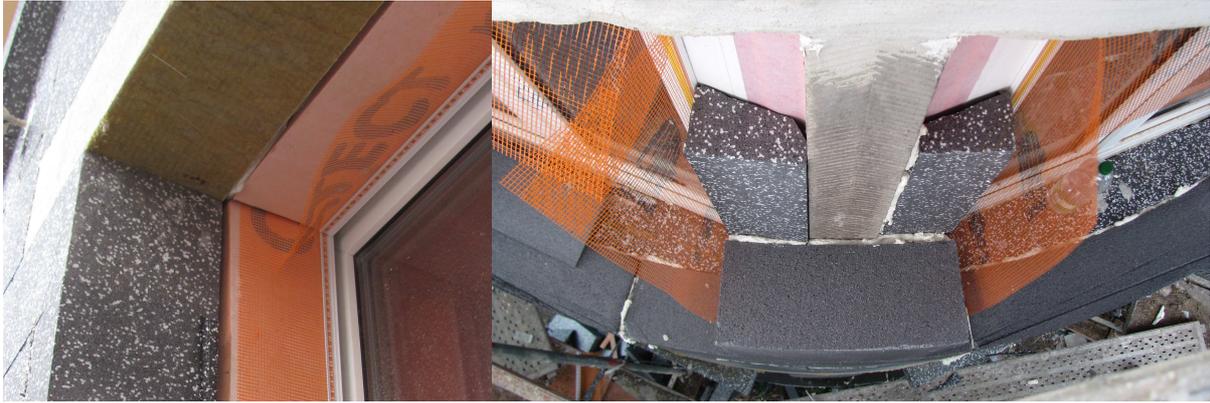
Bild 4: Detail Fensterlaibung

links 200 mm starke EPS-Dämmung WLG 032, daneben 60 mm starke PU-Dämmung WLG 024, darüber Brandschutzriegel aus 200 mm Mineralwolle WLG 041

Bild 5: Detail halbrunder Erker

Die EPS-Platten wurden beim Hersteller mit dem Radius des Erkers vorgefertigt. Oben im Bild hellgrau gut zuerkennen: die luftdichte Abklebung der noch brauchbaren Bestandsfenster.

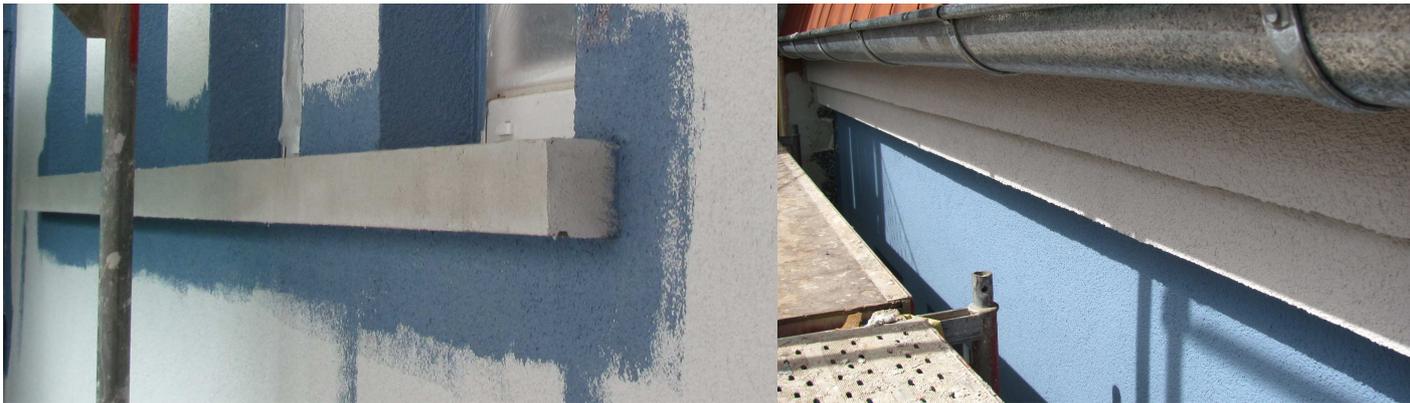
Bild 6: Detail Fensterbank

Um Wärmebrücken zu minimieren, wurden die vorhandenen Steinfensterbänke ausgebaut. Sie wurden – wie auch die vorhandenen Gesimse - nach dem Einbau der Dämmung optisch wiederhergestellt.

Bild 7: Detail Traufe

Traufe und Ortgang wiesen ursprünglich eine zweifache Stufung, in Sichtmauerwerk ausgeführt, auf. Auch hier wurden 200 mm Dämmung aufgebracht. Die Stufung wurde erhalten und farbig abgesetzt.

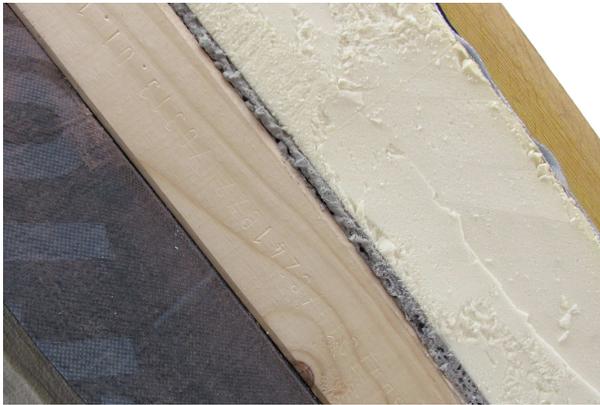
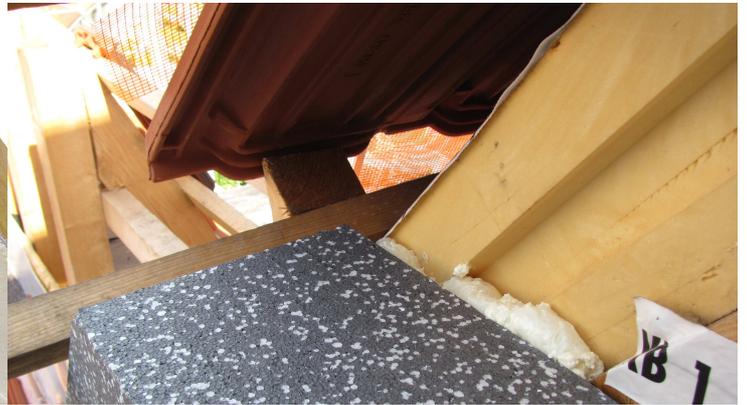
Bild 10: Aufbau des neuen Daches von links unten nach rechts oben:
Spachtelung des Ortanges (Wand) – Dampfsperre, auf Spachtelung aufgeklebt –
Ortangsbohle – Aufsparrendämmung – Konterlattung.
Lattung und Dachziegel sind noch nicht eingebaut.

Bild 11 und 12: Detail Dämmung Wand - Steildach
Fugen werden mit PU-Schaum verfüllt.

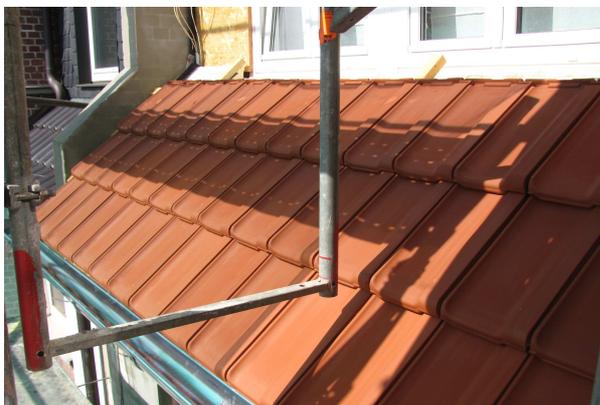
Bild 13: neue Dacheindeckung

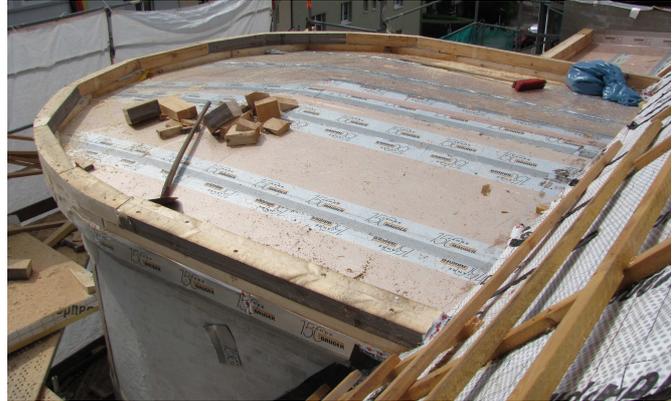
Bild 14: vorhandenes Flachdach.

Die alte Abdichtung aus Bitumenbahnen ist bereits entfernt, ebenso wie die schadhafte Schalung. In der Öffnung: Steinwollreste

Flachdach: Das Flachdach bildeten Bitumendachbahnen auf Holzschalung. Stellenweise fand sich noch Steinwolle aus früheren Jahrzehnten zwischen den Deckenbalken.
Die alte Schalung wurde ausgebessert. Darauf kam ein Aufbau aus Dampfsperre, 200 mm Dämmung und zweilagiger Abdichtung. Derselbe Aufbau wurde auch für die neu entstandene Dachterrasse verwendet.
(für Fachleute: EPS WLK 035, U-Wert des Flachdaches vor Sanierung 1,19 W/m²K, nach Sanierung 0,15 W/m²K)

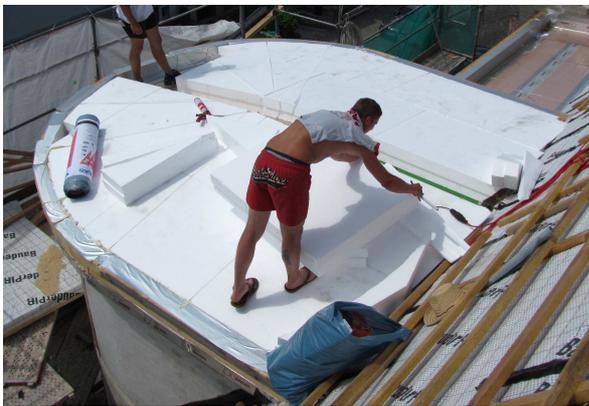
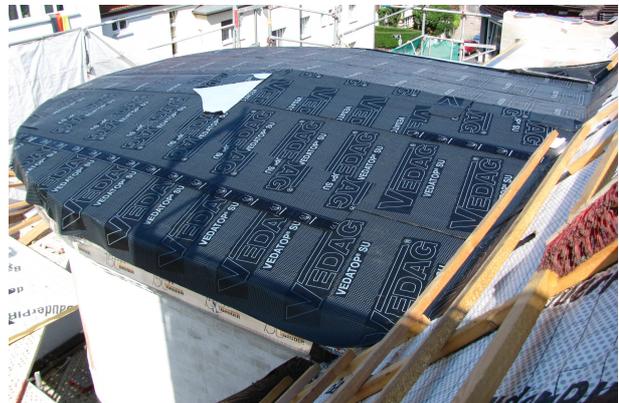
Bild 15: auf die Schalung geklebte Dampfsperre. Die Traufbohle ist bereits montiert.

Bild 16: Die Dämmung wird eingebaut.

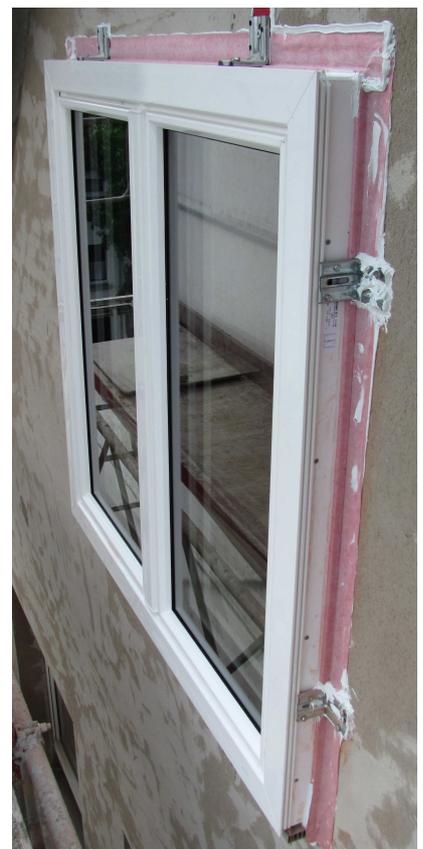
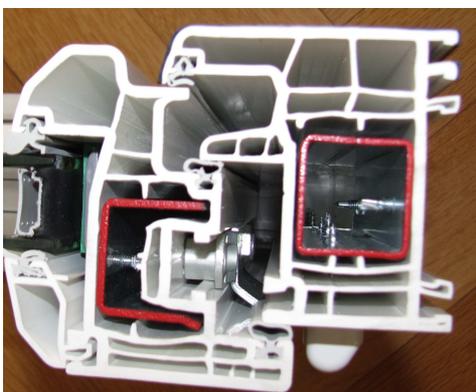
Bild 23 (vorige Seite): neues Fenster,
auf die Außenwand montiert,
vor Einbau der Dämmung

Bild 24: neue Eingangstür in fertigem Zustand (im Winter)

Die alten Fenster wurden ausgebaut und durch moderne Kunststofffenster mit Dreifachverglasung ersetzt. Teilweise wurden die Fensteröffnungen im Zuge dieser Maßnahme vergrößert.

Auch die Haustür wurde ausgewechselt, da sie den thermischen Anforderungen nicht mehr genügte.

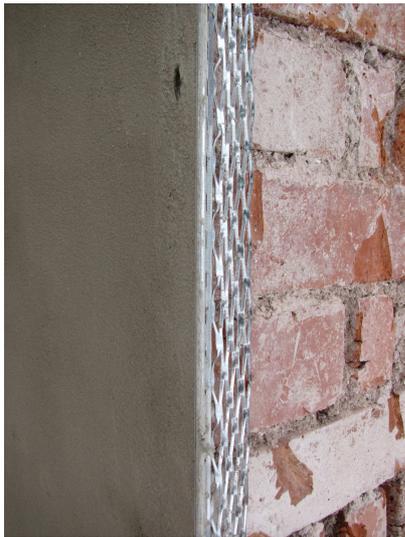
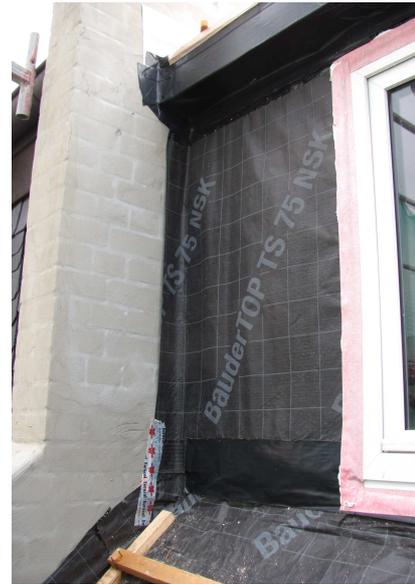
Bild 25: Der neue Außenputz bildet die luftdichte Schicht des Mauerwerks

Bild 26: Die Dampfsperre bildet die luftdichte Schicht der Holzkonstruktionen. Deutlich sieht man das Klebeband für den luftdichten Anschluß des Bestandsfensters an die Dampfsperre.

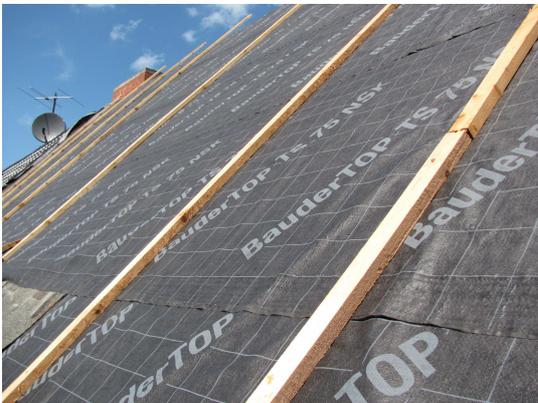
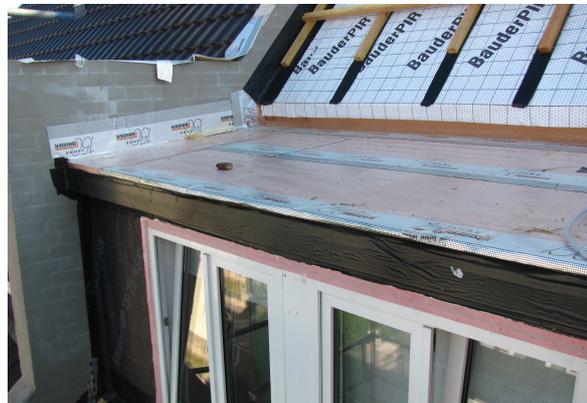
Bild 27 und 28: Die Dampfsperre bildet die luftdichte Schicht des Steildaches und der Flachdächer

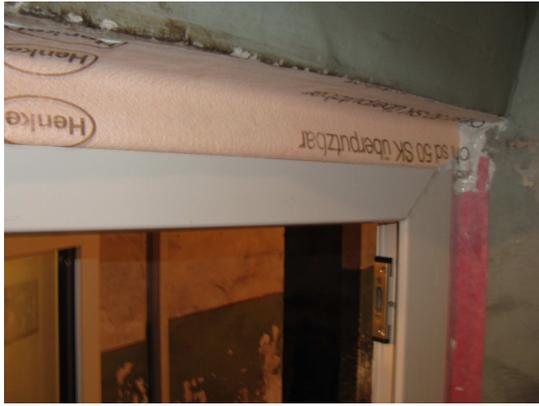
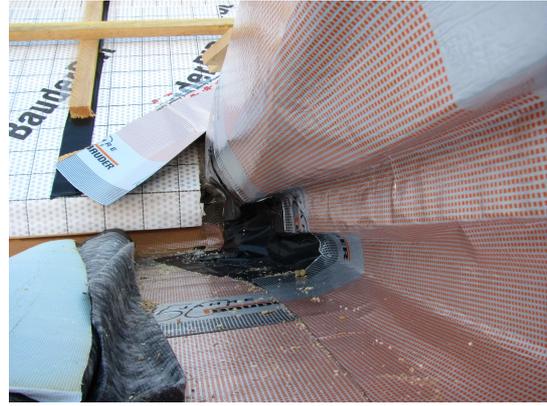
Bild 29: luftdichter Anschluß der Kellertür an die Wand

Bild 30: Hier treffen zwei Flachdächer, das Steildach, die Traufe und – hinter der schwarzen Folie verborgen – mehrere Kabeldurchführungen an einem Punkt zusammen. Die Bauleitung sah hier alle zwei Stunden nach dem Rechten.

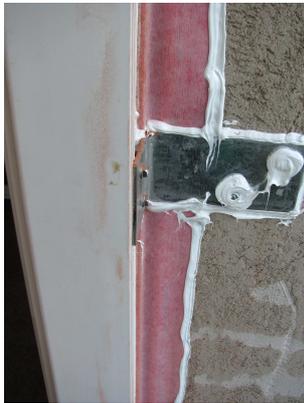
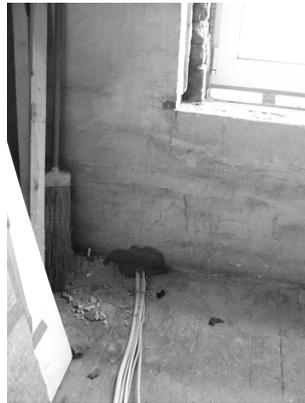
Bild 31: luftdichter Anschluß eines neuen Fensters an die Außenwand

Bild 32: Oft vergessen: die luftdichte Ausführung der Kabel- und Rohrdurchführungen. Hier die Strom- und Brandmeldeleitungen im Dachgeschoß

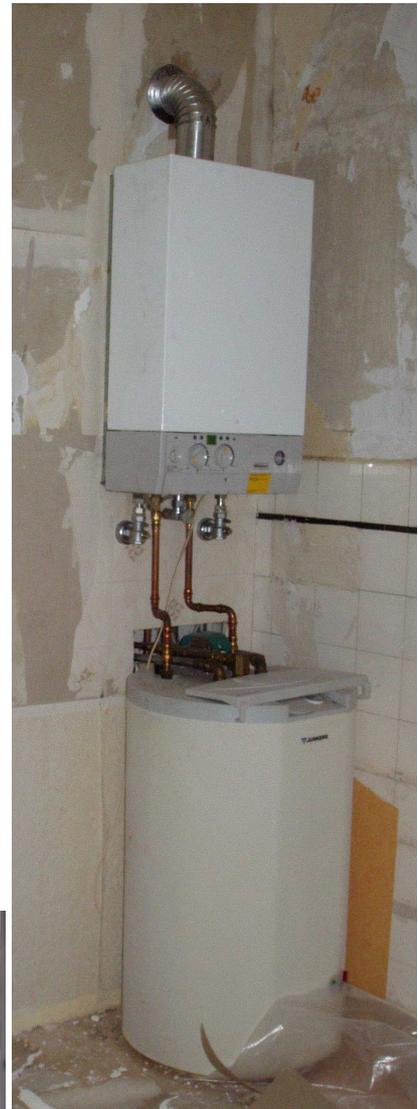
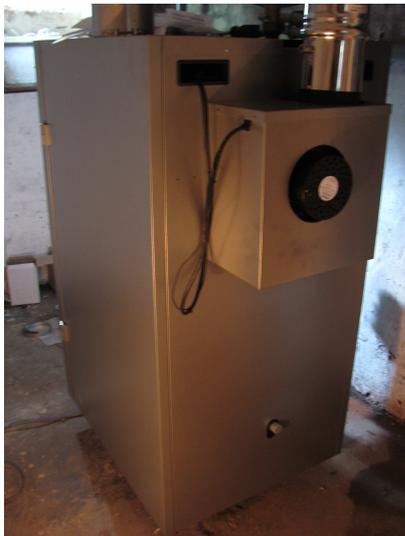
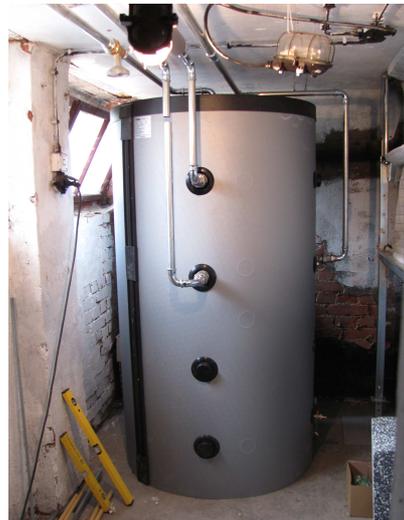
Bild 36: 18-KW-Pelletkessel (vollautomatisch). Er beschickt
den Pufferspeicher.

Bild 37: Pufferspeicher 750 l. Er versorgt Heizkörper
und den Warmwasserspeicher mit Wärme.

Bild 38: Warmwasserspeicher 200 l

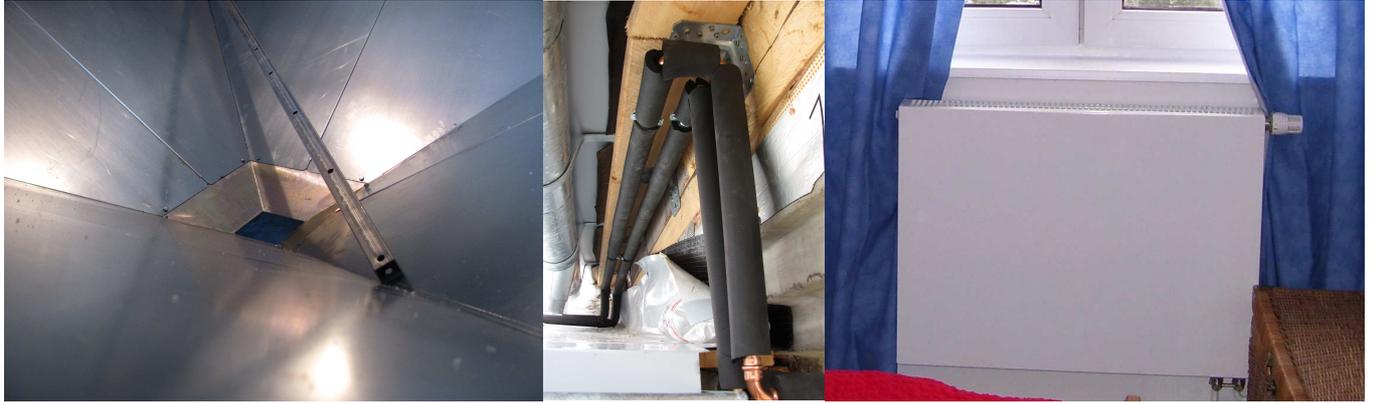
Bild 39: Pelletsilo mit 3,5 t Lagerkapazität – ausreichend für ein Jahr Heizung und Warmwasser

Bild 40: bereits verlegte Leitung für den Anschluß von thermischen Solarkollektoren

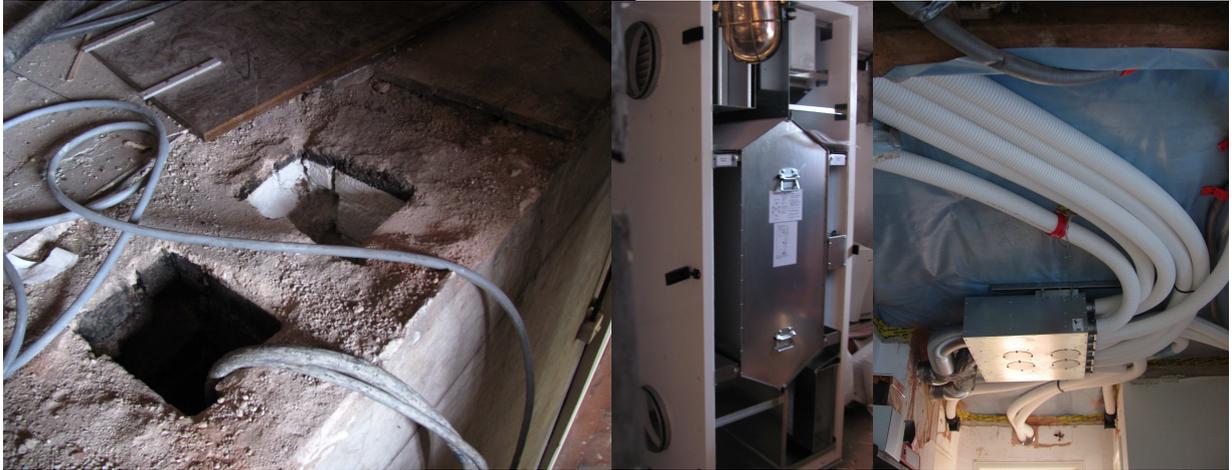
Bild 42: Ehemaliger Schornstein als vertikale Verteilung von Zu- und Abluft. Die Schornsteinzüge wurden mit einer speziellen, für Lüftungsanlagen zugelassenen Beschichtung ausgekleidet. Durch die Verwendung des Schornsteins mußten für die vertikale Luftverteilung keine zusätzlichen Zu- und Abluftleitungen durch die Decken gebrochen werden.

Bild 43: geöffnete Lüftungsanlage mit Wärmerückgewinnung, Wirkungsgrad: ca. 92%, Luftwechsel: 440 m³/h, Leistungsaufnahme: ca. 120 W. Der Kasten in der Mitte ist der Kreuzwärmetauscher.

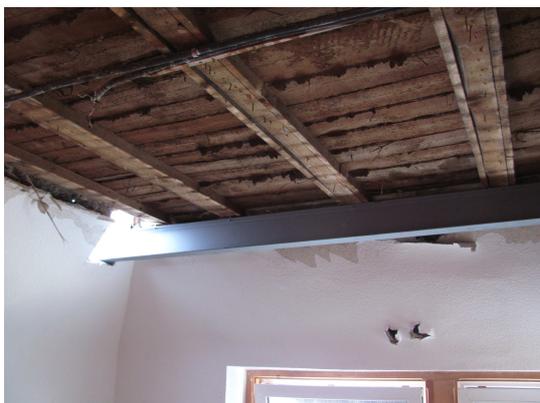
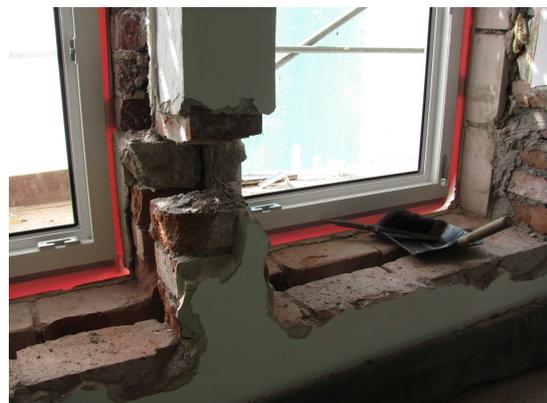
Bild 45: Einbau der Stahlträger als Unterkonstruktion für die Dachterrasse. Die Wohnung im 2. OG war zeitweise auch als „Cabrio-Wohnung“ bekannt.

Bild 46: Vergrößerung der Fensteröffnungen

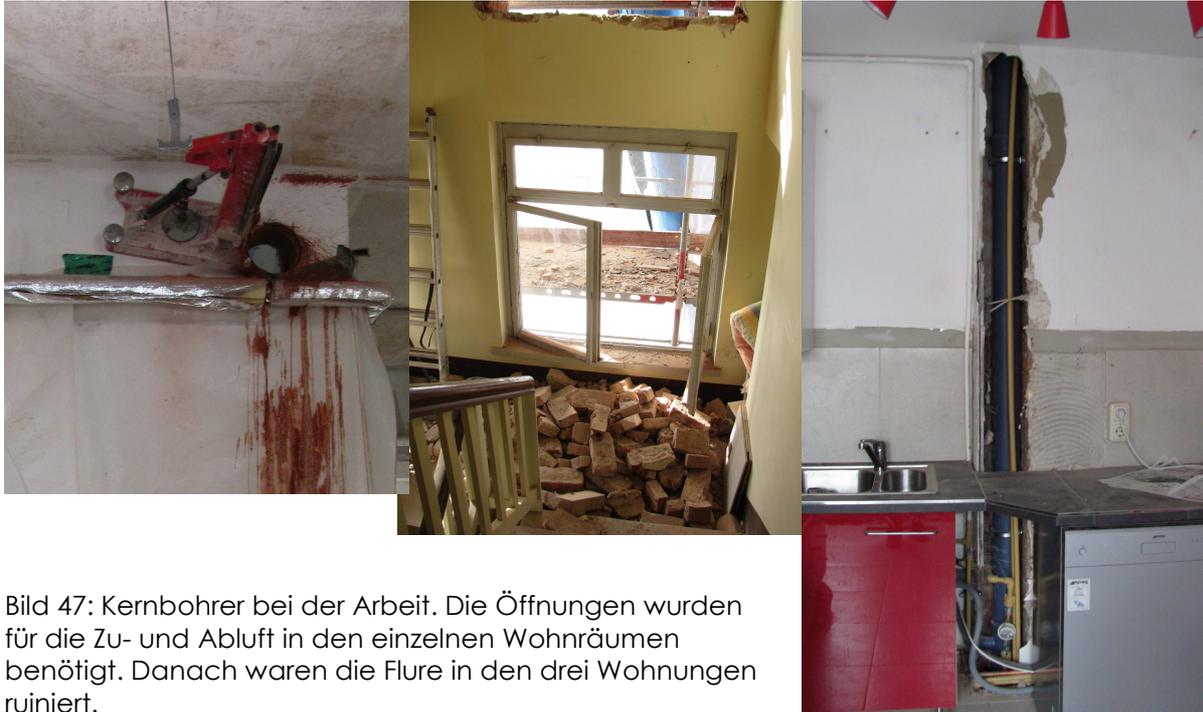
Bild 47: Kernbohrer bei der Arbeit. Die Öffnungen wurden für die Zu- und Abluft in den einzelnen Wohnräumen benötigt. Danach waren die Flure in den drei Wohnungen ruiniert.

Bild 48: Treppenhaus nach dem Durchbruch für das Entrauchungsfenster kurz nach Feierabend

Bild 49: Einbau neuer Steig- und Falleitungen in die bewohnte Küche (nach dem Aufräumen, aber vor den Trockenbauarbeiten)

Bild 50: Bad 1. OG nach dem Entfernen der alten Fliesen
